SAS-Vektor Adriana 36

Hunor motoros

H-31933

### **A hajó jelenlegi állapotának ismertetése:**

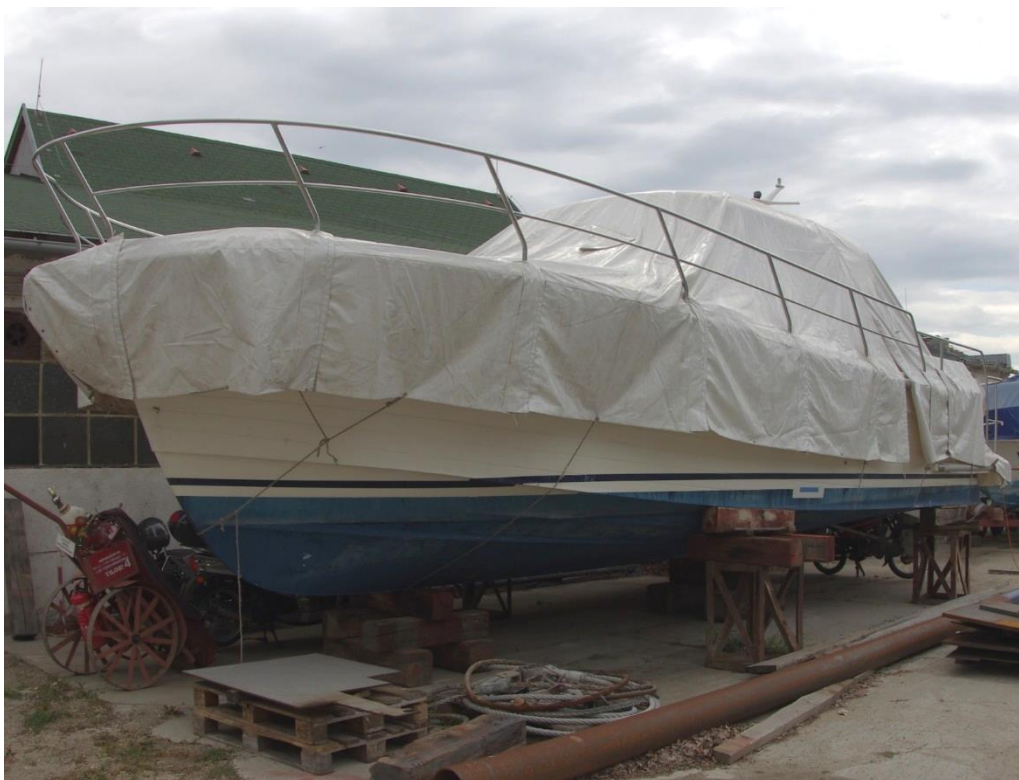
2020.05.27-i szemlén a hajó leponyvázott, télisített állapotban, felbakolva tárolva állt a Balatoni Hajózási Zrt. siófoki telephelyén. A hajót csak a Balatonon, édesvízben használták, és minden évben hasonló módon került tárolásra a téli időszakban.

1. kép – Hunor motoros leponyvázott állapotban

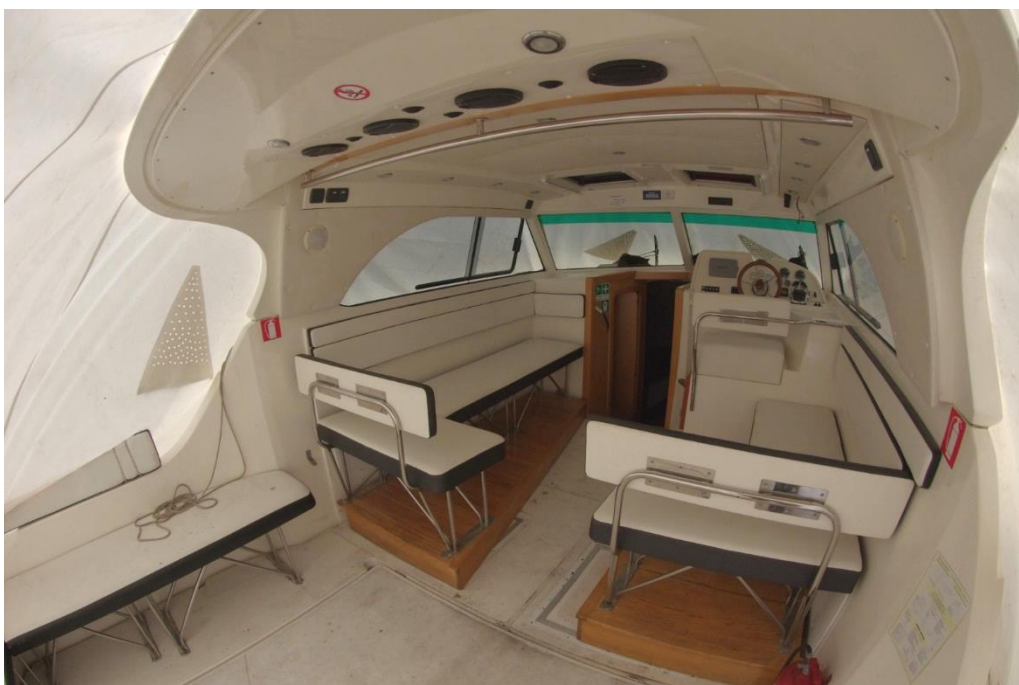
A hajó belső berendezési tárgyai, burkolatai jó állapotúak. A beltéri fa padlók ápoltak, használatból eredő sérülések nem láthatók. A fa válaszfalak és burkolatok jó állapotúak, lakkozásuk sérülésmentes. Beázásra utaló nyomok nem tapasztalhatók.

Az utasok számára kialakított ülések kárpitozása szennyezett, de a műbőr burkolat ép, jó állapotú.

2. kép – kormányállás és utastér

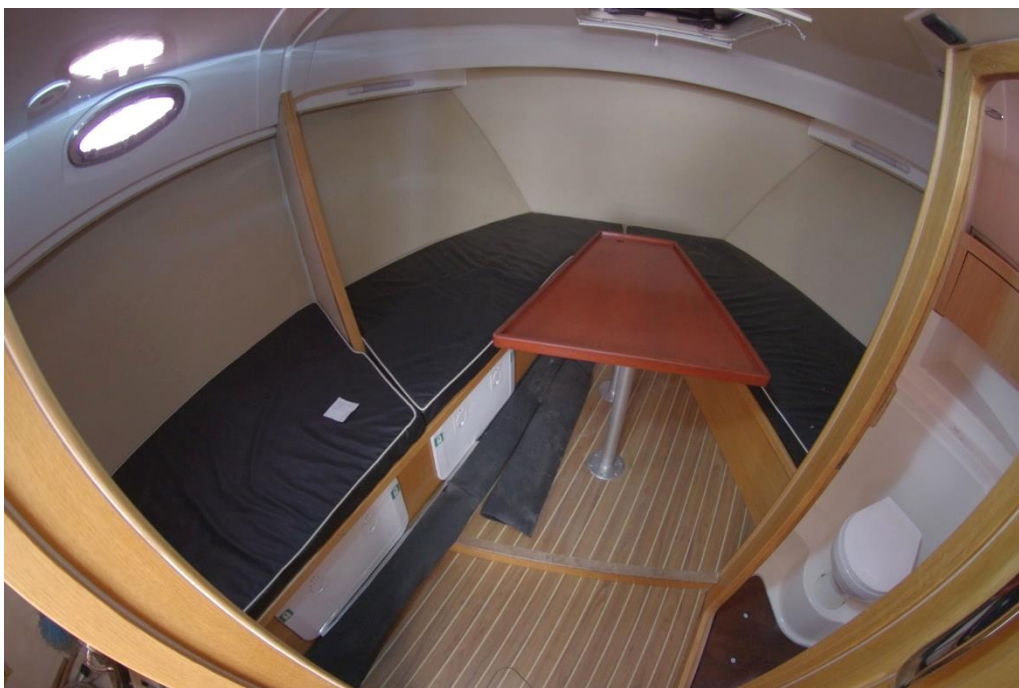
3. kép – mellő kabin, utastér

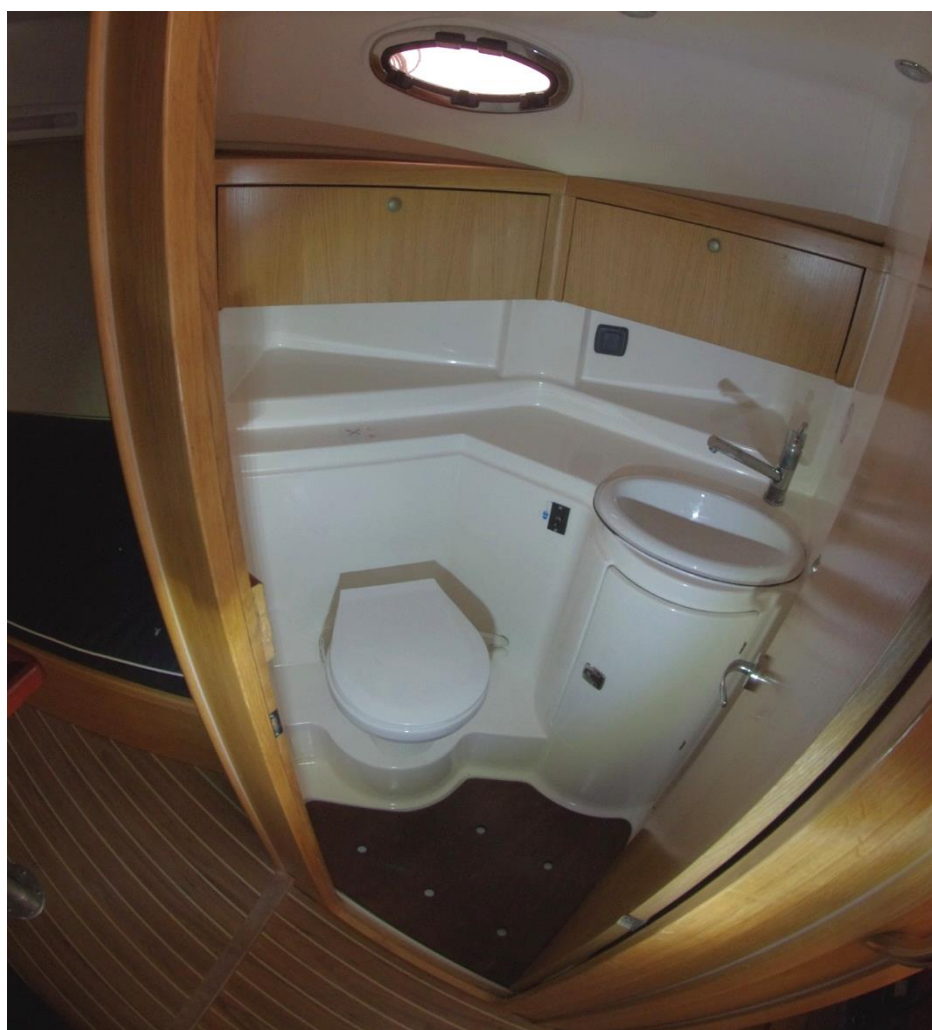
A mosdó-WC berendezési és felszerelési tárgyai használatra megfelelő állapotban vannak.

4. kép – mosdó-WC helyiség

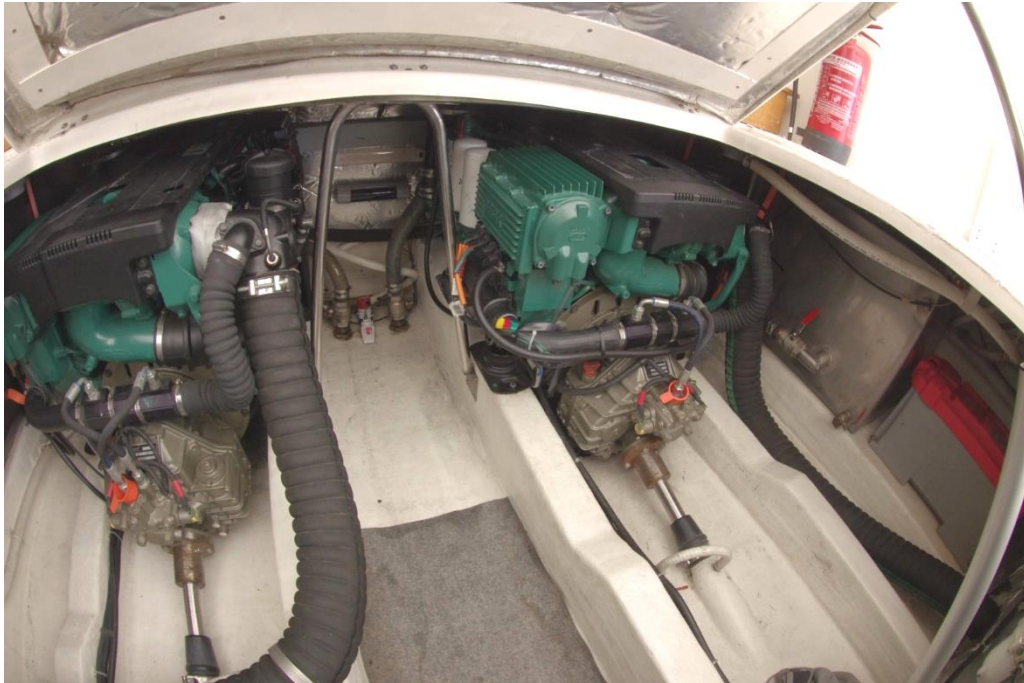
A hajó csőrendszerei, villamos hálózata üzemképesek. A géptér kifejezetten tiszta, száraz állapotban van, sem víz- sem olajfolyás nyomokat nem mutat.

5. kép - géptér
