## SAS-Vektor Adriana 36

Magor motoros  
H-31979

## SAS-Vektor Adriana 36 - Magor motoros

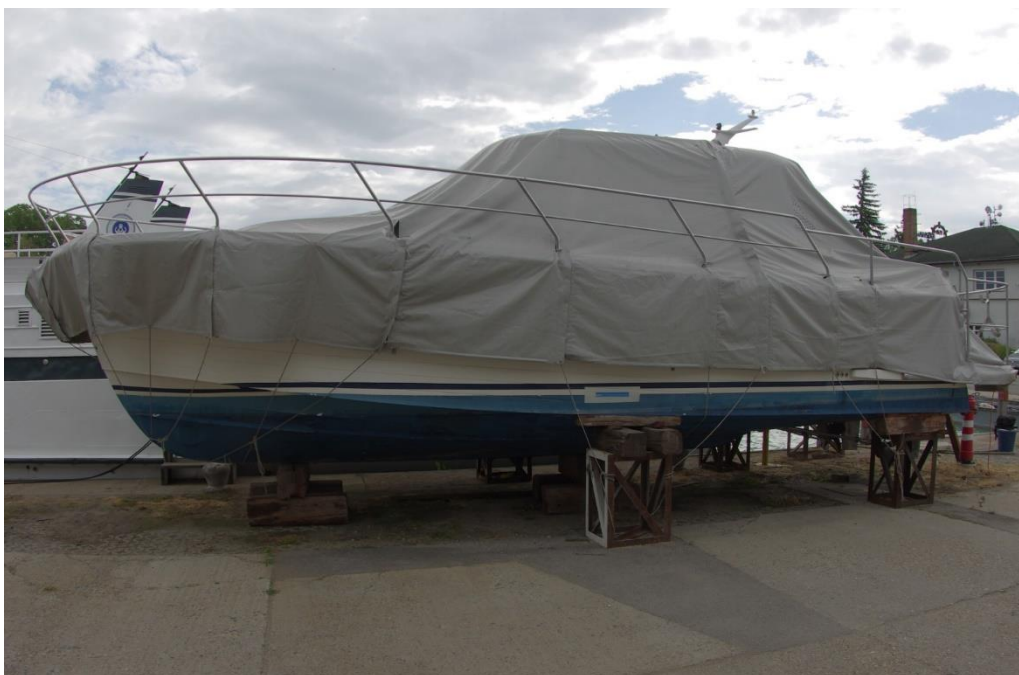
2020.05.27-i szemlén a hajó leponyvázott, télisített állapotban, felbakolva tárolva állt a Balatoni Hajózási Zrt. siófoki telephelyén. A hajót csak a Balatonon, édesvízben használták, és minden évben hasonló módon került tárolásra a téli időszakban.

1. kép – Magor motoros leponyvázott állapotban

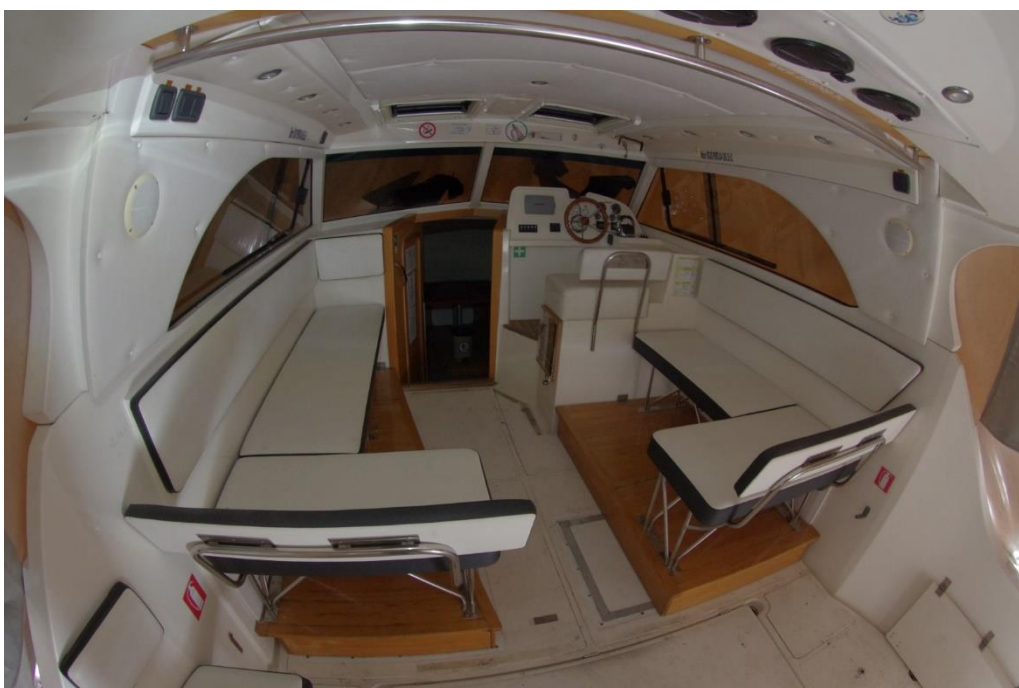
Az utasok számára kialakított ülések kárpitozása szennyezett, de a műbőr burkolat ép, az egyik hátsó ülés ülőlapján kb. 25cm hosszúságú repedés látható.

2. kép – kormányállás és utastér

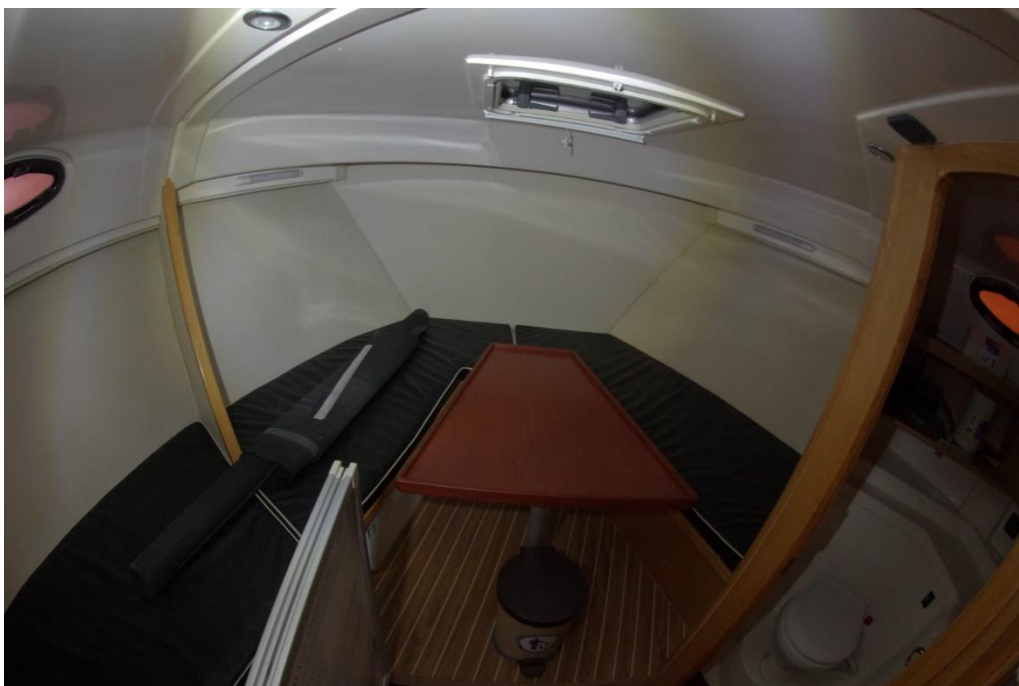
A hajó belső berendezési tárgyai, burkolatai jó állapotúak. A beltéri fa padlók ápoltak, használatból eredő sérülések nem láthatók. A fa válaszfalak és burkolatok jó állapotúak, lakkozásuk sérülésmentes. Beázásra utaló nyomok nem tapasztalhatók.

3. kép – mellő kabin, utastér

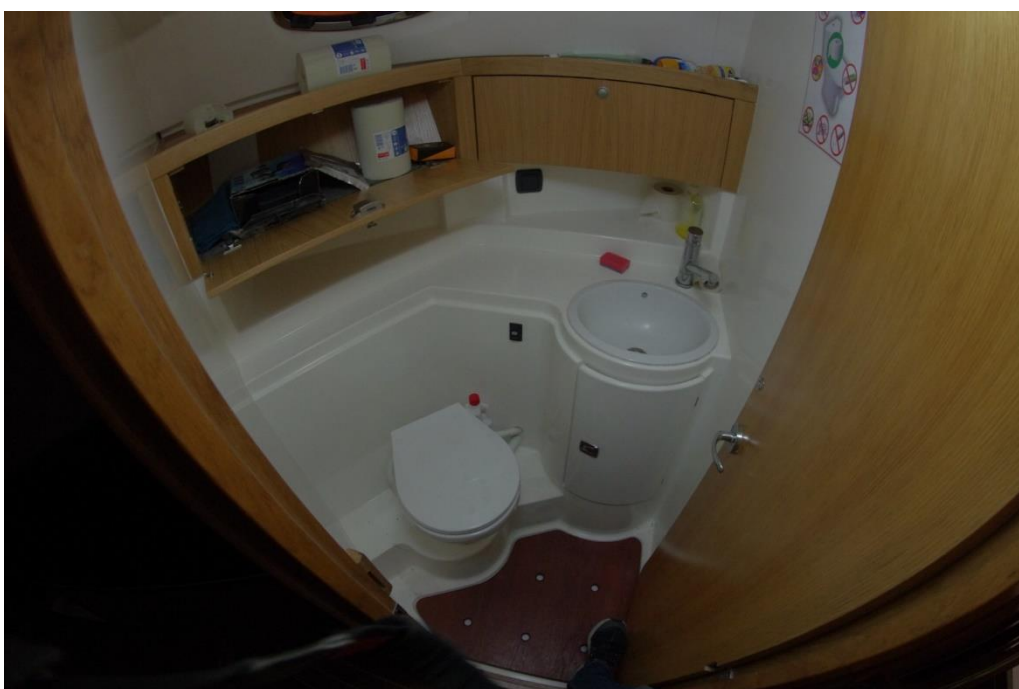
A mosdó-WC berendezési és felszerelési tárgyai használatra megfelelő állapotban vannak.

4. kép – mosdó-WC helyiség

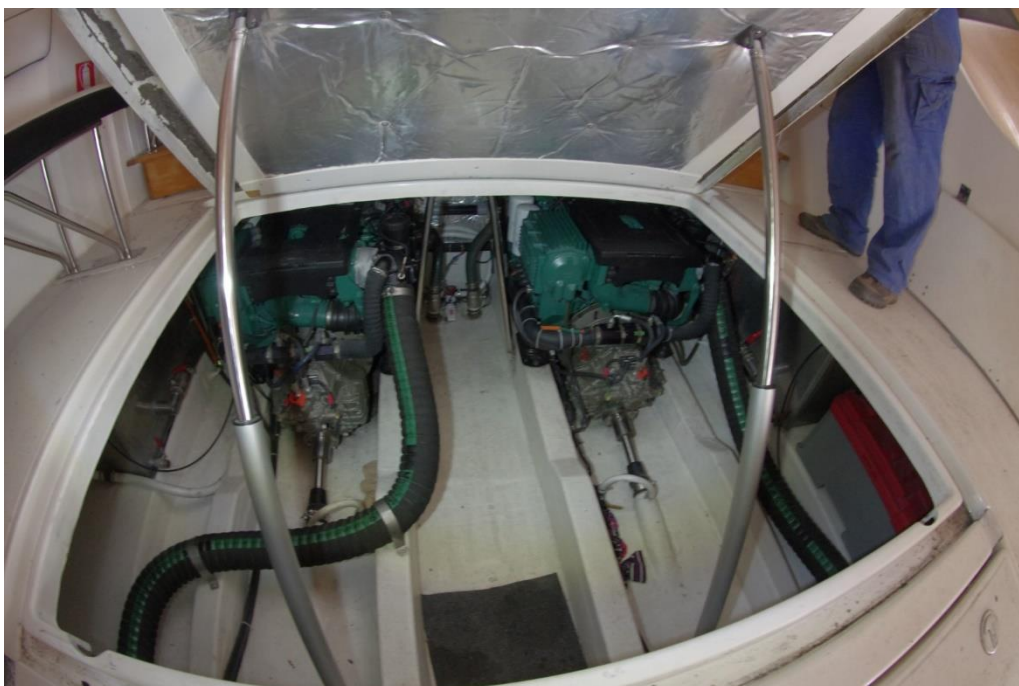
A hajó csőrendszerei, villamos hálózata üzemképesek. A géptér kifejezetten tiszta, száraz állapotban van, sem víz- sem olajfolyás nyomokat nem mutat.

5. kép – géptér

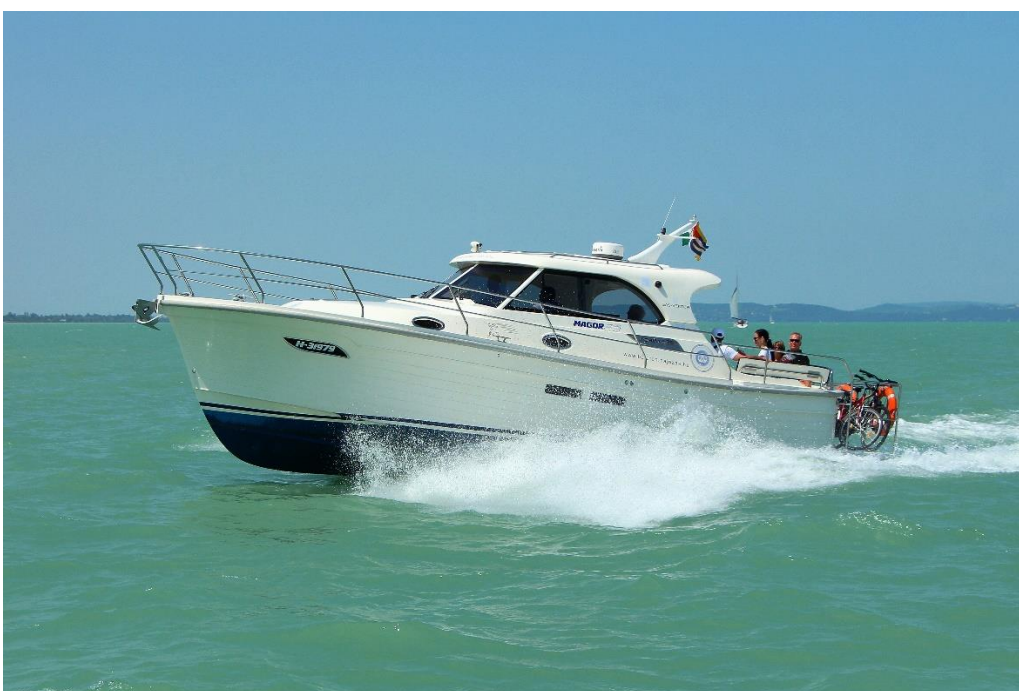
A hajó testszerkezete jó állapotú, héjszerkezetén vagy felépítményén a szilárdságot vagy vízmentességet hátrányosan befolyásoló károsodások nem tapasztalhatók. A felületén nincsenek hólyagosodások, csillagrepedések, nincsenek mély horzsolások.

6. kép – Magor gyorshajó

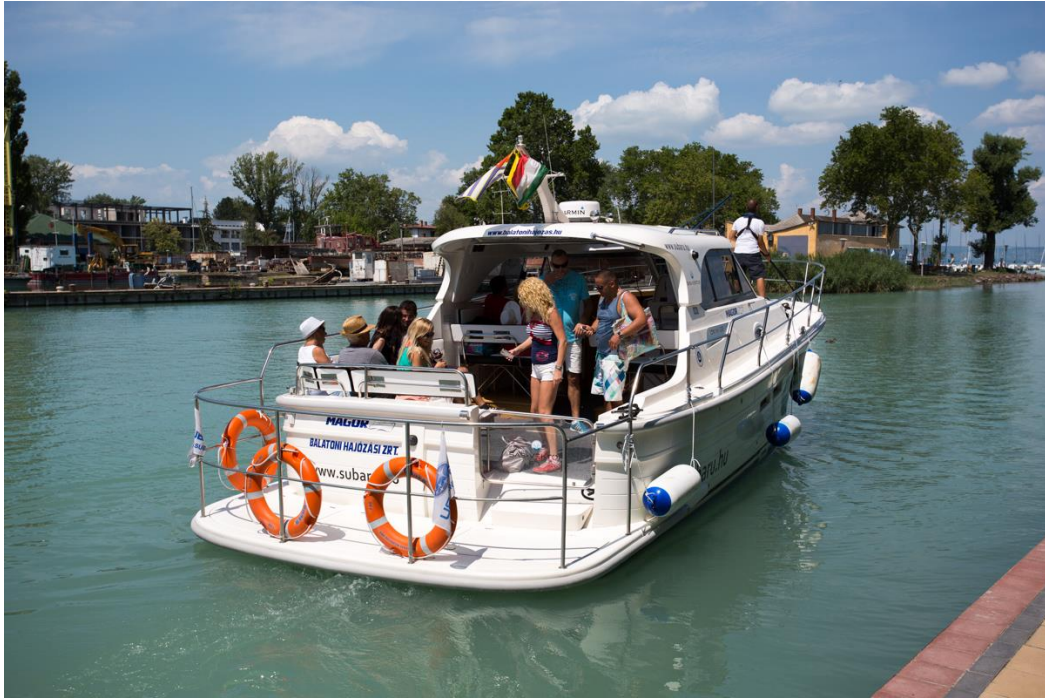
A tengelyvezeték, hajócsavarok és a kormánylapátok jó állapotban vannak, sérülések, javítások nyomai nem fedezhetők fel.

7. kép – Magor gyorshajó
